**COMUNE DI PORTO TORRES**  
(PROVINCIA DI SASSARI)  
AREA ORGANIZZAZIONE, PROGRAMMAZIONE, BILANCIO, PATRIMONIO,  
TRIBUTI E POLITICHE DEL PERSONALE  
Settore demanio e patrimonio

**SCHEDA DESCRITTIVA  
DI BENI MOBILI COMUNALI  
- Pontili in elementi modulari galleggianti -**

Porto Torres – Area portuale

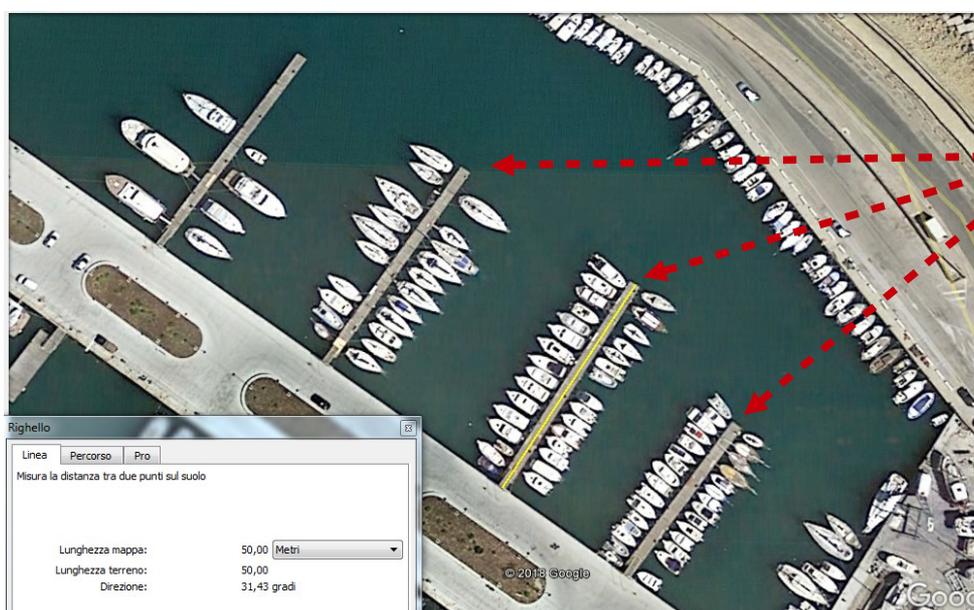
Pontili attualmente presenti e realizzati con gli undici elementi modulari oggetto di vendita

Dalle perizie tecniche richiamate nei provvedimenti emanati dalla Capitaneria di Porto, emerge con chiarezza che i beni in trattazione sono in pessimo stato di manutenzione e non utilizzabili se non previa esecuzione di consistenti lavori di recupero e sostituzione di alcune parti della struttura portante in ferro, del piano di calpestio realizzato con doghe in legno, e dei galleggianti.

In merito alla situazione dei pontili si evidenzia, in particolare, che gli stessi appaiono gravemente danneggiati sia gli elementi galleggianti che le strutture portanti: gli elementi galleggianti, costituiti da blocchi di polistirolo rivestiti con calcestruzzo, si presentano lesionati e danneggiati con alcune porzioni mancanti. La struttura portante, in acciaio zincato, presenta fenomeni di carbonatazione profonda e delaminazione diffusa tali da compromettere la stabilità strutturale.

Le colonnine dei servizi sono danneggiate e fuori norma e è necessaria la loro sostituzione. Anche gli impianti (elettrico e idrico) sono danneggiati e fuori norma.

Il tavolato risulta danneggiato con elementi rotti e mancanti, e comunque in pessime condizioni di usura.
