LOTTO 3 - SCHEDE TECNICHE

UNITA' IMMOBILIARE SITA IN PORTO TORRES, PIAZZA GARIBALDI n. 16

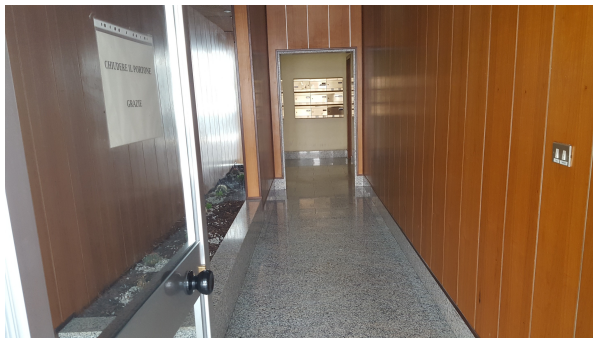
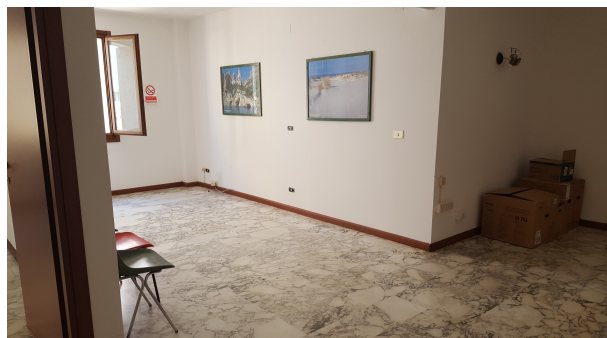
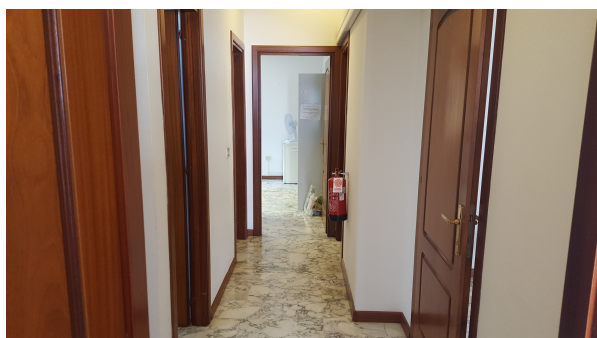
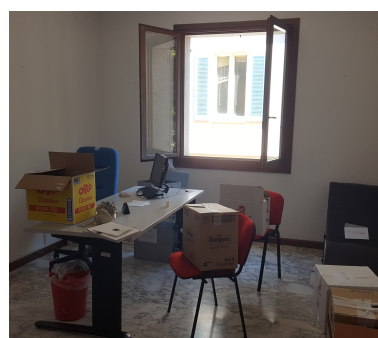
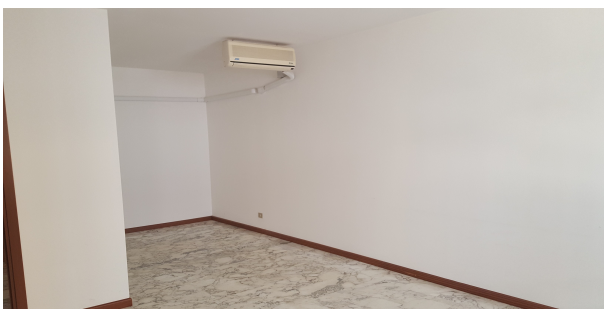
Gli infissi esterni (con vetrocamera e persiane ad ante girevoli) ed interni sono in legno tipo "Meranti". Seppur le condizioni generali dell'immobile risultano discrete, si nota qualche segno di deterioramento delle finiture interne ed esterne. Si rileva la necessità di procedere con alcuni ripristini della pavimentazione (in marmo arabescato di Vagli lucidato a piombo) e delle pareti con necessità di una complessiva ritenteggiatura delle pareti. Gli infissi esterni, in legno, risultano in

cattivo stato di manutenzione con necessità di installare anche un'anta della persiana rimossa in precedenza. L'impianto elettrico è obsoleto anche se provvisto di salvavita. I locali sono dotati di condizionatori che devono, peraltro, essere oggetto di manutenzione e adeguamento circa il loro posizionamento. L'impianto termico di tipo centralizzato con radiatori in ghisa, è attualmente fuori servizio.
