# COMUNE DI PORTO TORRES

## Piano Urbanistico Comunale

Relazione Studio di compatibilità geologico-geotecnica

**Rel.Amb.D2**

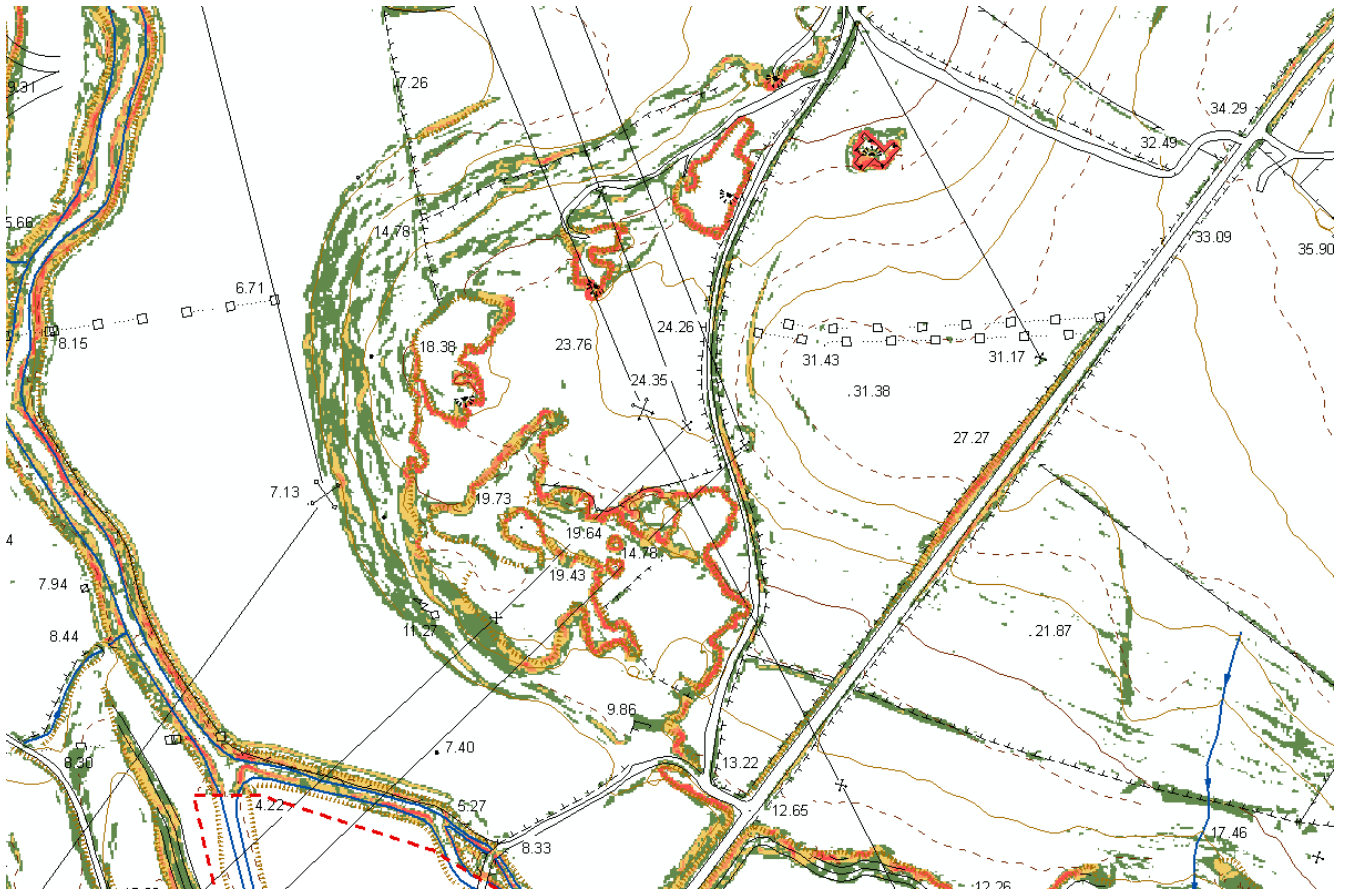
A titolo di esempio nella figura che segue si riporta una immagine delle zone di Farrainaggiu dove sono presenti delle cave di età romana; nel disegno si è sovrapposta la carta dell'acclività dei versanti sulla base topografica 1:4.000 del Comune di Porto Torres, per semplificare la lettura sono state decolorate le aree con acclività < 20%.

Come evidenzia l'immagine, il dettaglio della carta permette di distinguere agevolmente le pareti sub verticali dei fronti di cava così come le rotture di pendio che corrispondono alle testate di strato, molto evidenti anche le sponde incise dell'alveo del Rio Mannu.
