LOTTO 2 - SCHEDA TECNICA

UNITA' IMMOBILIARE SITA IN PORTO TORRES, PIAZZA GARIBALDI n. 17

UBICAZIONE – CONSISTENZA – CARATTERISTICHE PRINCIPALI

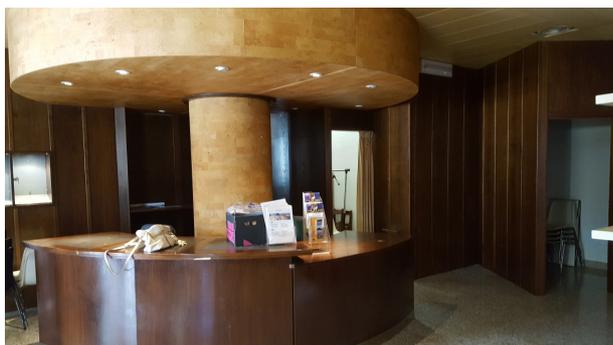
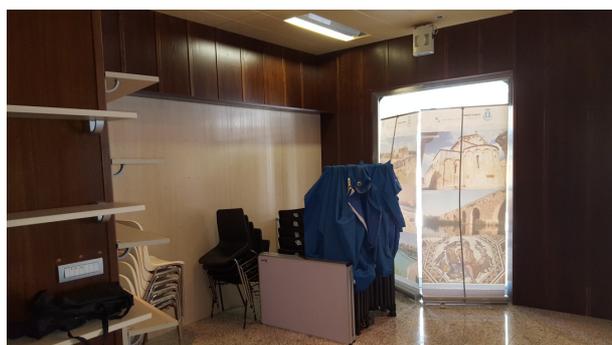
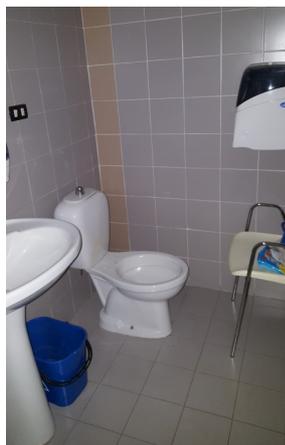
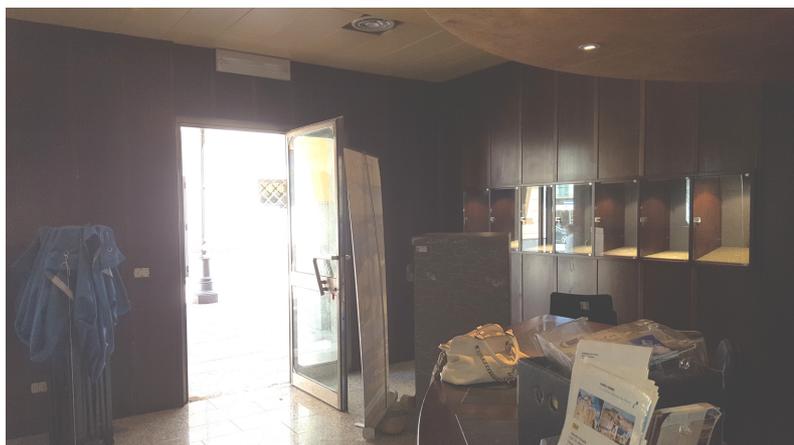
Il locale è composto dal piano terreno della superficie lorda complessiva di circa 75,46 mq. Il negozio si affaccia su Piazza Garibaldi mediante due diverse vetrine con serramento in acciaio inox. Il locale è dotato di servizio igienico con antibagno.

Il negozio si affaccia su Piazza Garibaldi mediante due diverse vetrine con serramento in acciaio inox. Il pavimento della parte aperta al pubblico del piano terra è realizzato in lastre di granito

Le pareti divisorie sono realizzate in laterizi forati da 8 cm e anche in legno. Le pareti laterali dello spazio commerciale accessibile al pubblico sono rivestite con materiale ligneo di castagno. Nella stessa parte del locale sono presenti un controsoffitto ed opere d'arredo in materiale ligneo, nonché

Il locale è dotato di impianto di condizionamento autonomo, che deve essere sottoposto ad intervento di manutenzione. Il quadro elettrico è dotato dell'interruttore differenziale (comunemente chiamato anche Salvavita).

Il piano interrato ha un'altezza interna di circa 2,20 m, e lungo alcune pareti perimetrali presenta segni di umidità di risalita dai muri che provocano le tipiche bolle sulle pareti, e poi gli scrostamenti di intonaco e della pittura. L'accesso al locale seminterrato può avvenire anche tramite una seconda porta che comunica direttamente con il corridoio condominiale. Il pavimento è realizzato con piastrelle di grès smaltato. Gli intonaci delle pareti sono in malta premiscelata.
