**COMUNE DI PORTO TORRES**  
Regione Autonoma della Sardegna

**STUDIO DI COMPATIBILITÀ IDRAULICA  
E GEOLOGICO - GEOTECNICO**  
ai sensi dell'art. 8 delle Norme di attuazione del P.A.I.  
e secondo quanto previsto dagli artt. n° 24 e 25 delle Norme stesse

**Carta dell'acclività dei versanti**

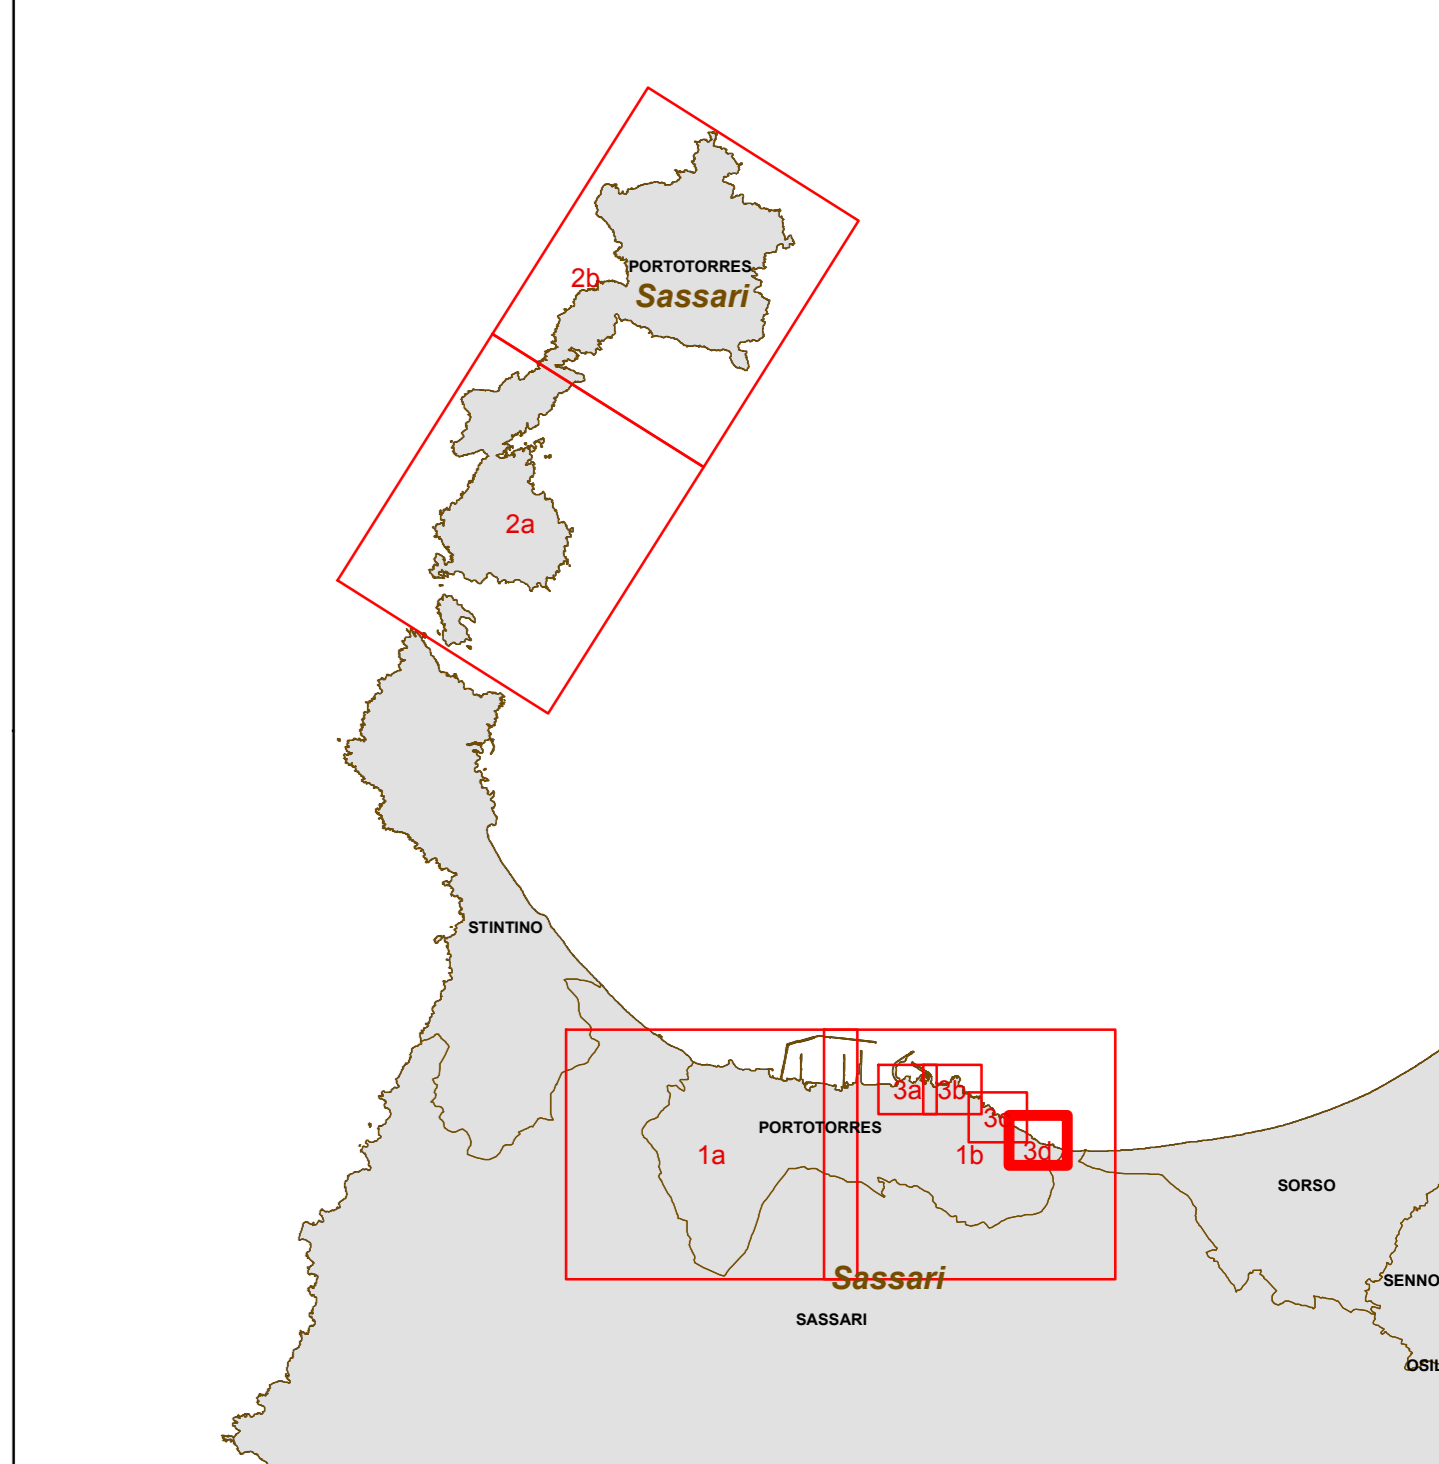
**Acclività dei versanti (%)**

- 0 - 2.5: Elevata difficoltà di drenaggio
- 2.5 - 5: Difficoltà di drenaggio
- 5 - 10: Consigliata attenzione per le pratiche agricole
- 10 - 20: Rafforzamento delle misure di sistemazione idraulico forestale
- 20 - 40: Sconsigliato qualunque intervento di dissodamento
- 40 - 60 } Aree a forte acclività
- 60 - 80 } Aree a forte acclività
- >80 } Aree a forte acclività
